**Паспорт доступности объекта  
социальной инфраструктуры (ОСИ)  
ЛОГКУ «Кингисеппский  
психоневрологический интернат»  
(Жилой корпус № 1)**

1.1. Наименование (вид) объекта Ленинградское областное государственное стационарное казенное учреждение социального обслуживания «Кингисеппский психоневрологический интернат» (Жилой корпус № 1)

1.2. Адрес объекта 188467 Ленинградская область, Кингисеппский район, пос. Неппово

АКТ ОБСЛЕДОВАНИЯ  
объекта социальной инфраструктуры  
К ПАСПОРТУ ДОСТУПНОСТИ ОСИ  
N 1

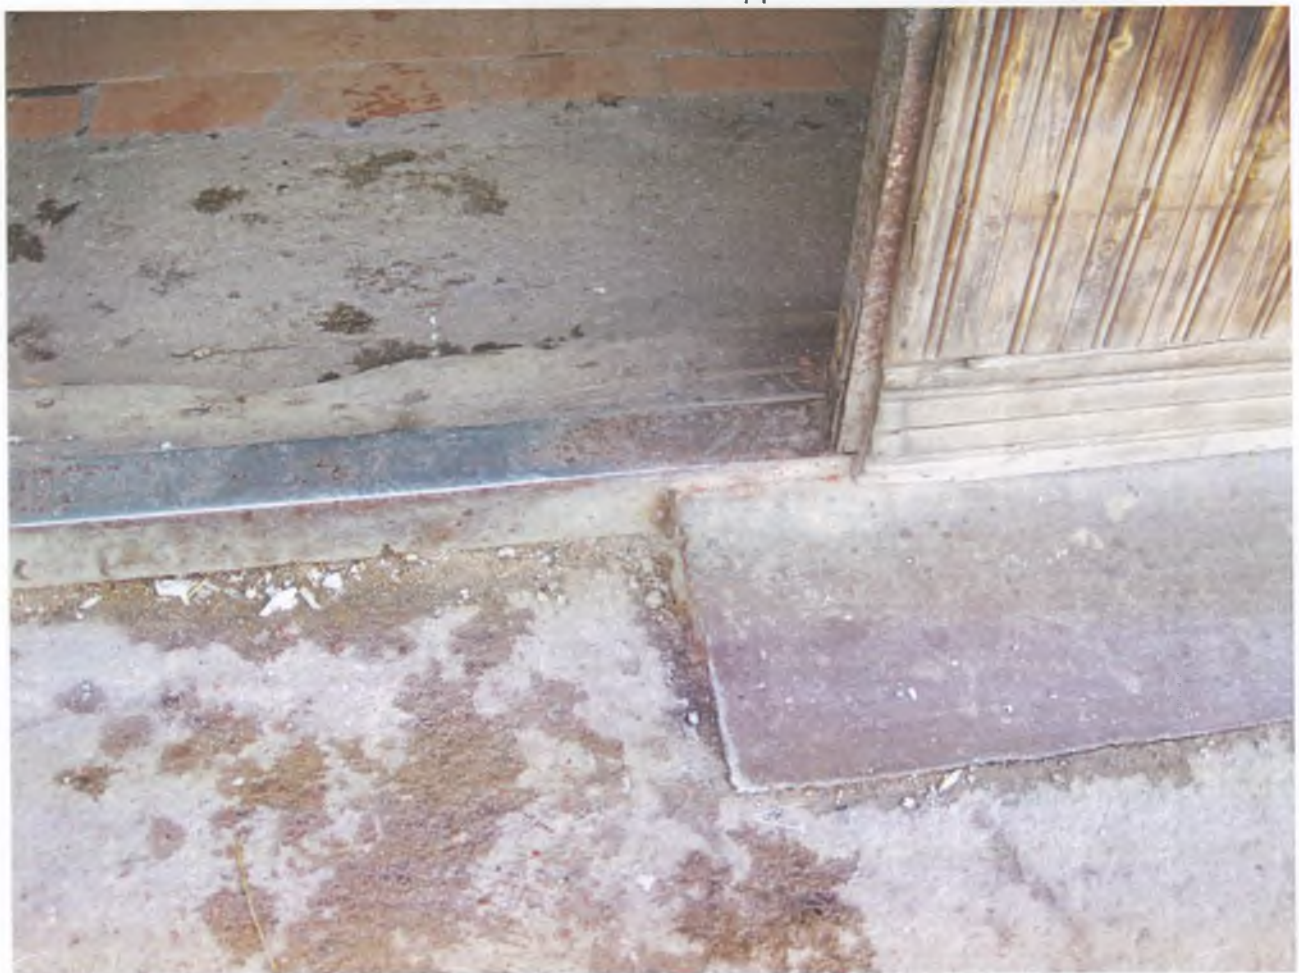
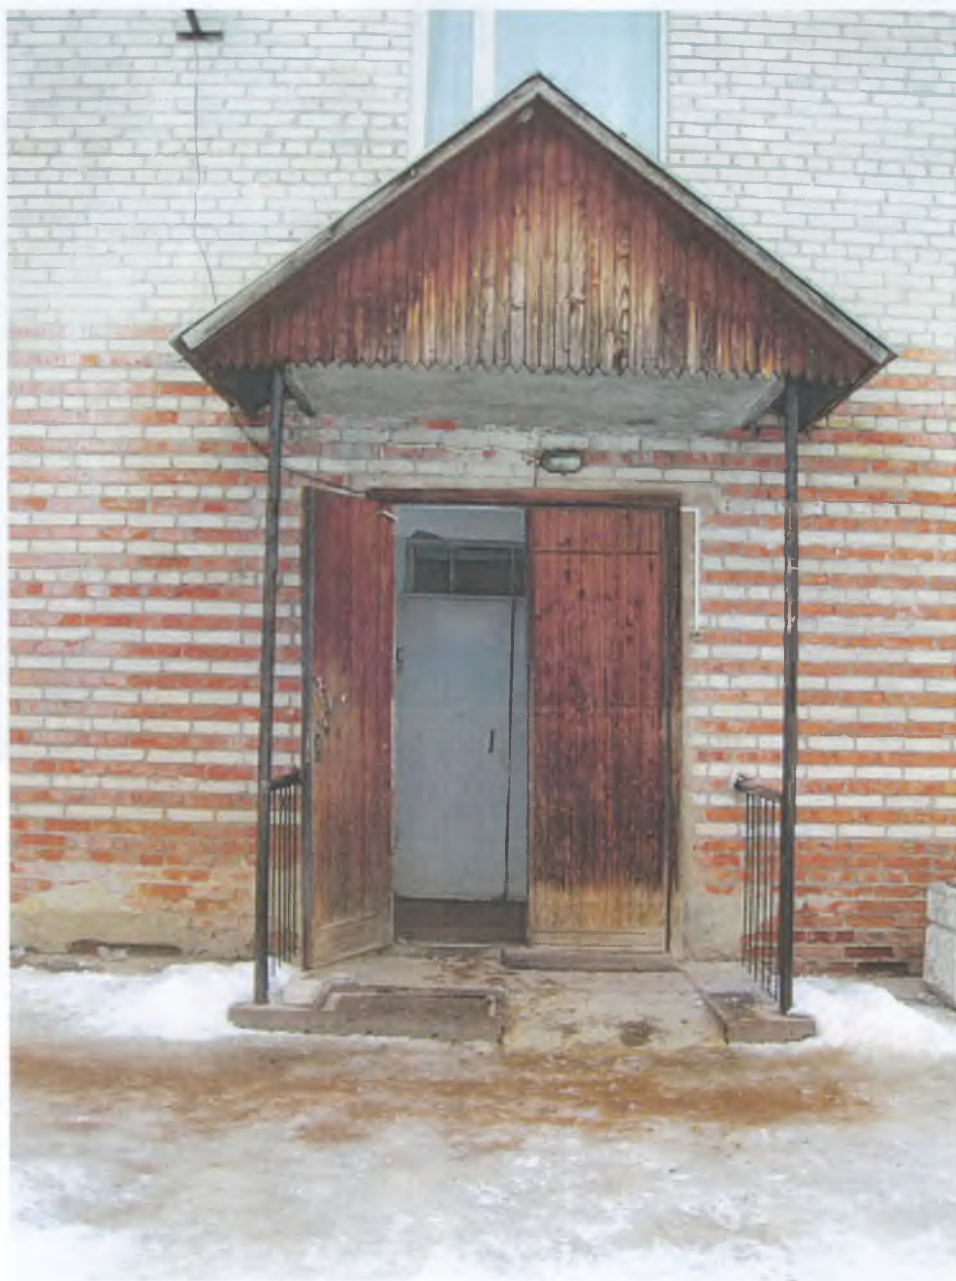
Главный вход

| N<br>п/п | Наименование функционально-планировочного элемента | Наличие элемента | | | Выявленные нарушения и замечания | | Работы по адаптации объектов | |
|---|---|---|---|---|---|---|---|---|
| 2.2 | Пандус (наружный) | Есть | | | Пандус не соответствует нормам. Отсутствие поручней | К | Установка (ремонт) пандуса с поручнями, непрерывными с двух сторон. | |
| 2.4 | Дверь (входная) | Есть | | | Наличие высоких порогов, отсутствие доводчиков с задержкой закрывания | К, О | Привести к нормативу пороги дверей, заменить ручки дверей. Установить на двери доводчики с задержкой закрывания. | |

| N<br>п/п | Основные<br>структурно-функциональные<br>зоны<br>объекта | Рекомендации по адаптации объекта (вид работы) <*> |
|---|---|---|
| 2 | Вход (входы) в здание | На краях ступеней наружных лестниц установить противоскользящее покрытие на лестничных маршах, входной зоне. Установка (ремонт) пандуса с поручнями непрерывными с двух сторон. Привести к нормативу пороги дверей. Установить на двери доводчики с задержкой закрывания. Замена дверных ручек. Индивидуальное решение с ТСР. |

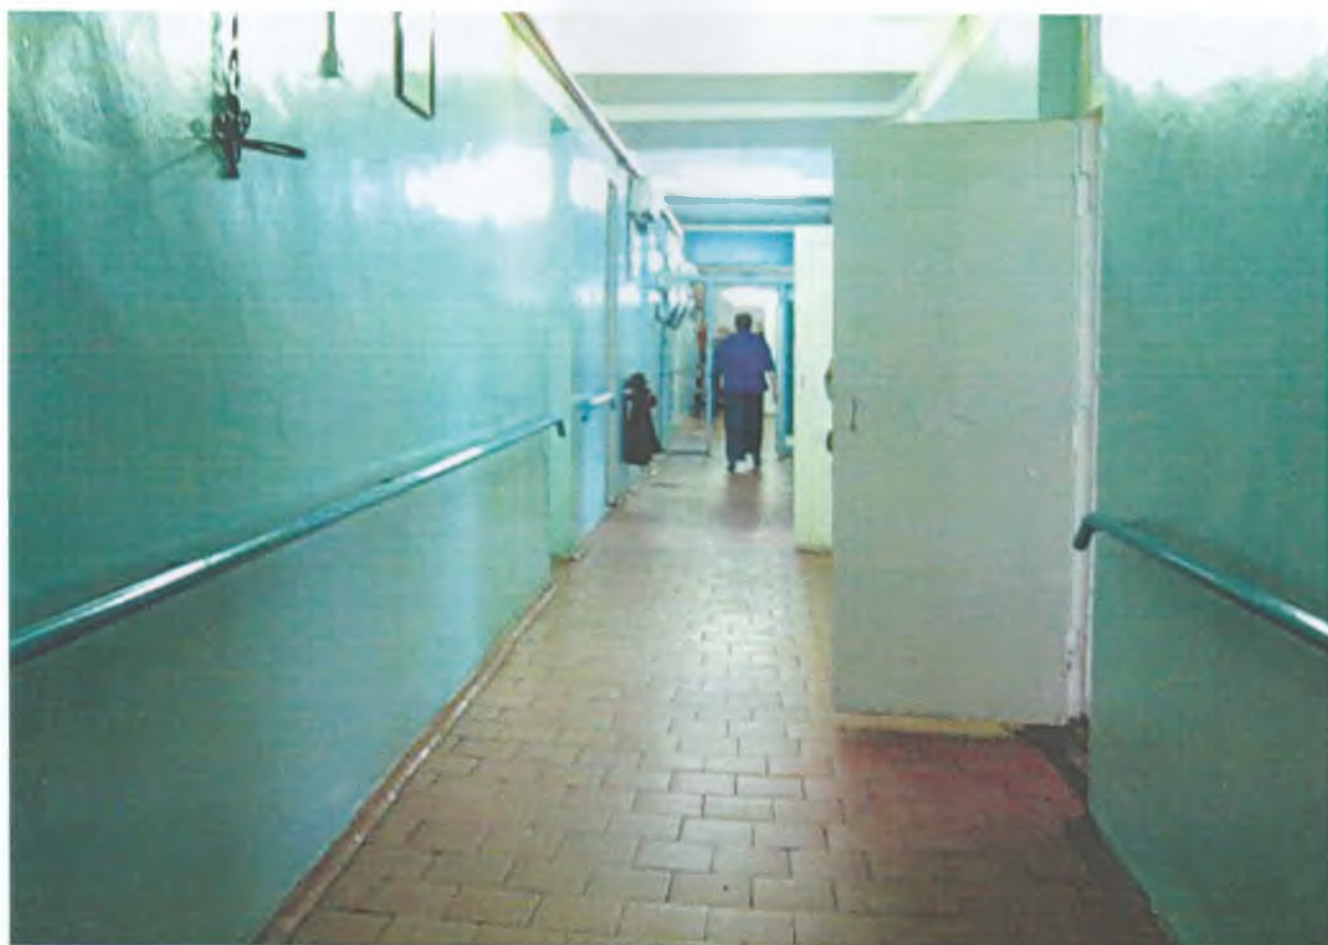
| N<br>п/п | Наименование<br>функциональ-<br>но-планировоч-<br>ного элемента | Наличие элемента | | | Выявленные нарушения<br>и замечания | | Работы по адаптации объектов | |
|---|---|---|---|---|---|---|---|---|
| 3.1 | Коридор (ве-<br>стибюль, зона<br>ожидания, га-<br>лерея, балкон) | Есть | | | Частичное от-<br>сутствие по-<br>ручной | К, О, С | Снабдить пристенными<br>поручнями. | |

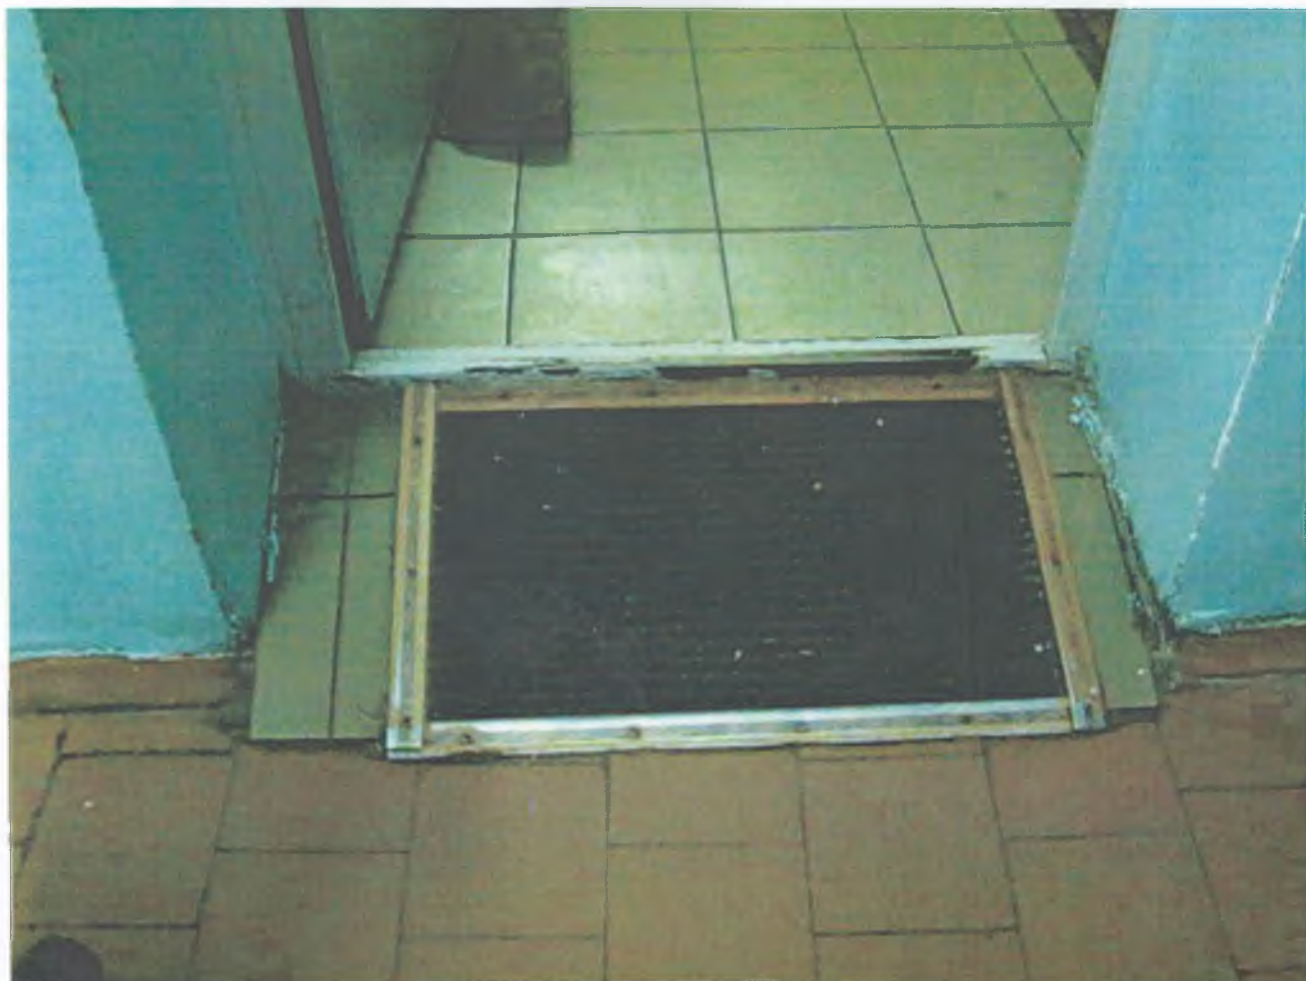
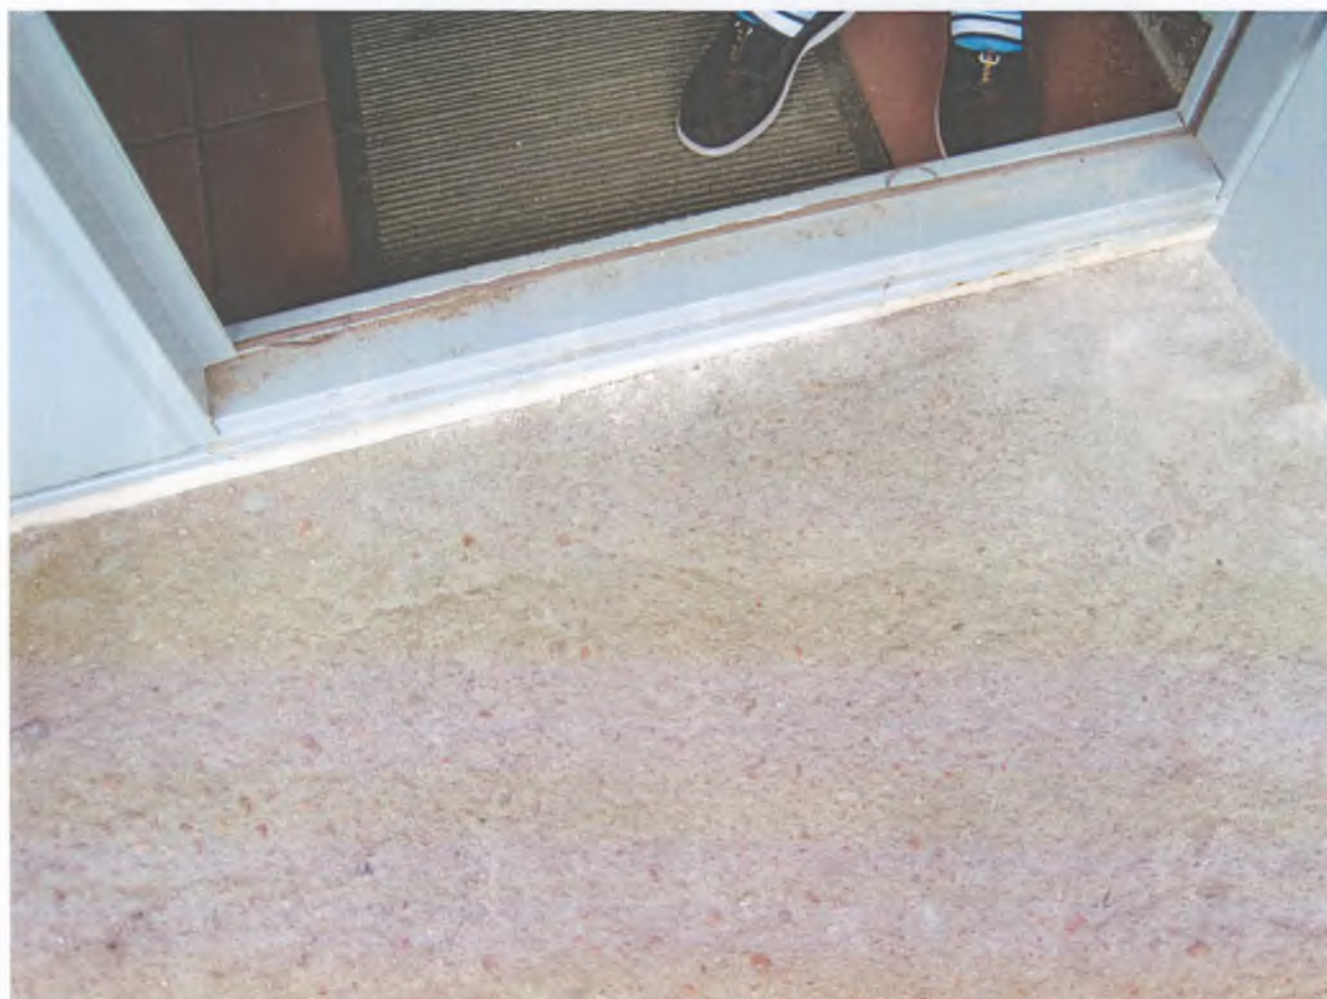
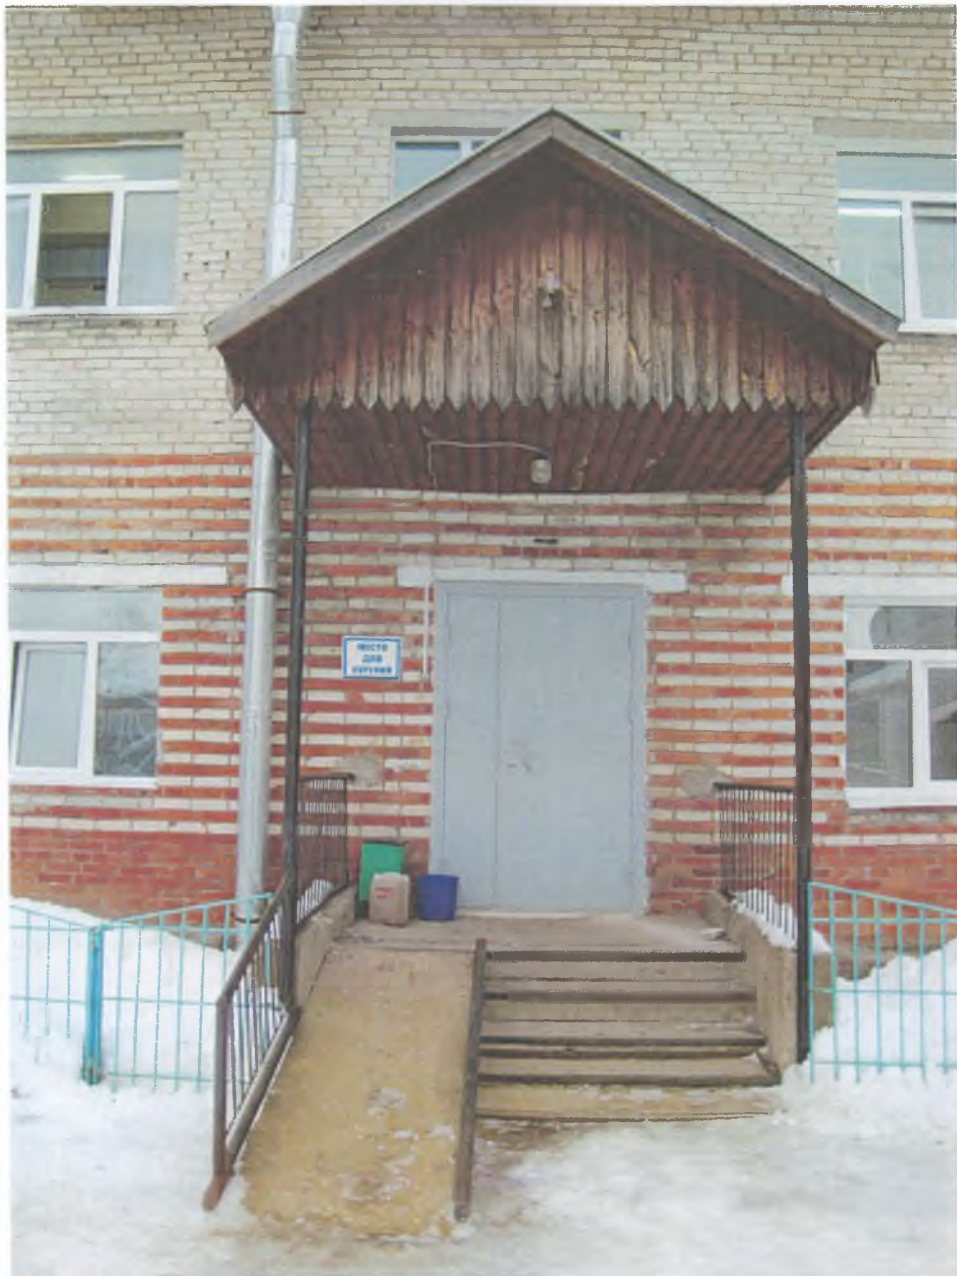
Эвакуационный выход

| N<br>п/п | Наименование<br>функциональ-<br>но-планировоч-<br>ного элемента | Наличие элемента | | | Выявленные нарушения<br>и замечания | | Работы по адаптации объектов | |
|---|---|---|---|---|---|---|---|---|
| 3.6 | Пути эвакуации<br>(в т.ч. зоны<br>безопасности) | Есть | | | Отсутствие<br>эвакуационных<br>трапов | К, О | Оснащение эвакуационными<br>трапами | |

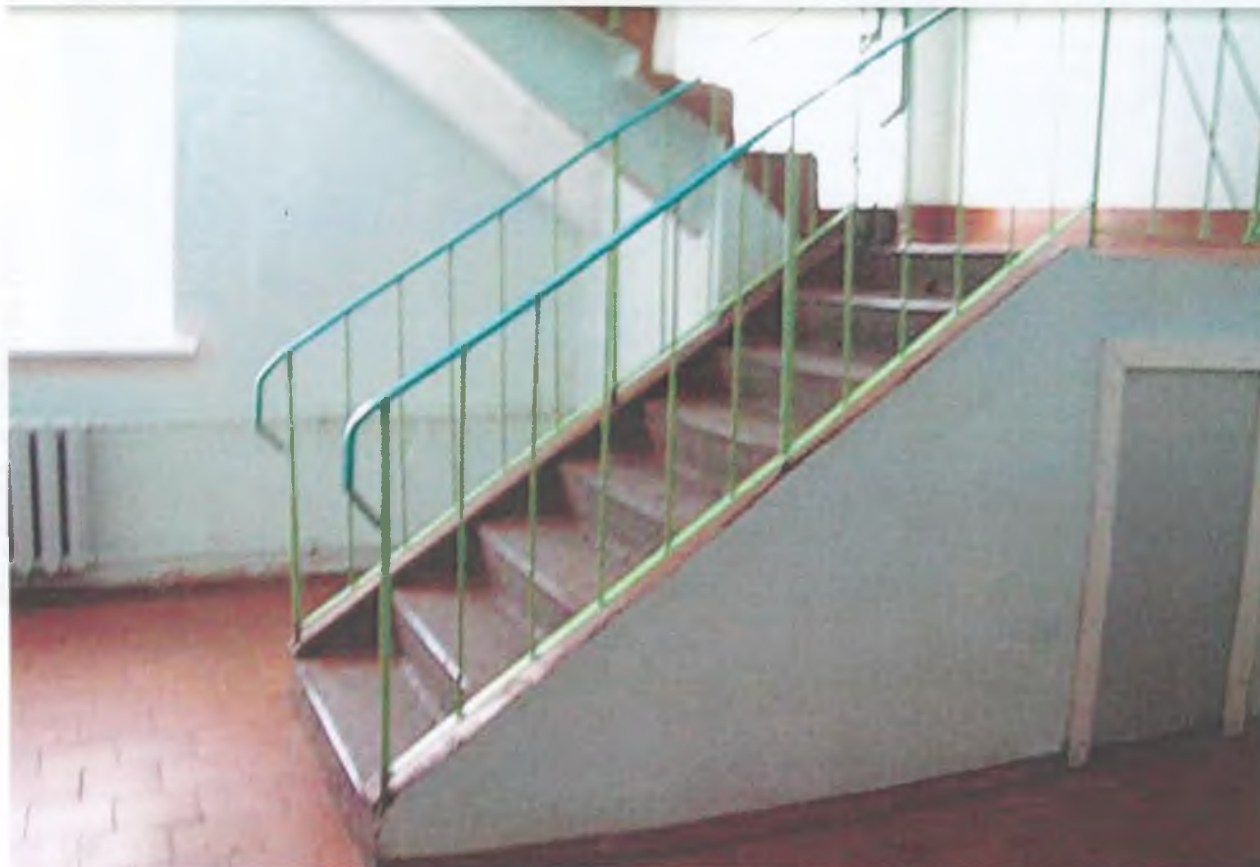
Лестница на второй этаж

| N<br>п/п | Наименование<br>функциональ-<br>но-планировоч-<br>ного элемента | Наличие элемента | | | Выявленные нарушения<br>и замечания | | Работы по адаптации объектов | |
|---|---|---|---|---|---|---|---|---|
| 3.2 | Лестница<br>(внутри зда-<br>ния) | Есть | | | Отсутствуют<br>тактильные<br>средства ин-<br>формации | С | Установить тактильные и<br>контрастные полосы перед<br>лестничными маршами.<br>Обеспечить контрастное и<br>тактильное выделение<br>верхней и нижней ступе-<br>ней. | |
