**Паспорт доступности объекта  
социальной инфраструктуры (ОСИ)  
ЛОГКУ «Кингисеппский  
психоневрологический интернат»  
(Жилой корпус № 3)**

**ПАСПОРТ ДОСТУПНОСТИ**  
**объекта социальной инфраструктуры (ОСИ)**  
**№ 3**

1.1. Наименование (вид) объекта Ленинградское областное государственное стационарное казенное учреждение социального обслуживания «Кингисеппский психоневрологический интернат» (Жилой корпус № 3)

АКТ ОБСЛЕДОВАНИЯ  
объекта социальной инфраструктуры  
К ПАСПОРТУ ДОСТУПНОСТИ ОСИ  
№ 3

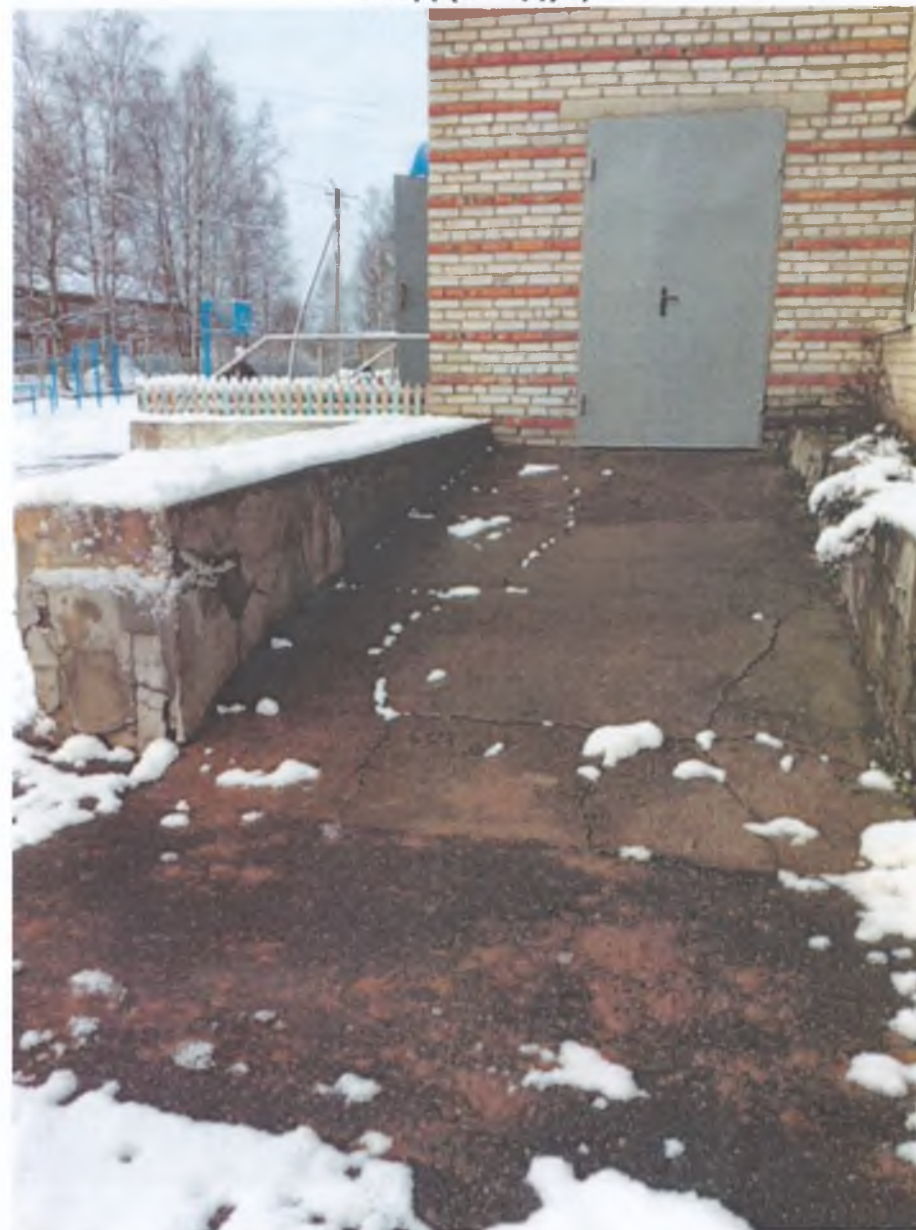
Вход (пандус)

| N<br>п/п | Наименование<br>функционально-<br>планировочного<br>элемента | Наличие элемента | | | Выявленные нарушения и<br>замечания | | Работы по адаптации объ-<br>ектов | |
|---|---|---|---|---|---|---|---|---|
| 2.2 | Пандус (наружный) | Есть | | | Пандус не<br>соответствует<br>нормам. От-<br>сутствие поручней | К, О | Установка (ремонт)<br>пандуса с поруч-<br>нями, непрерывными<br>с двух сторон. | |

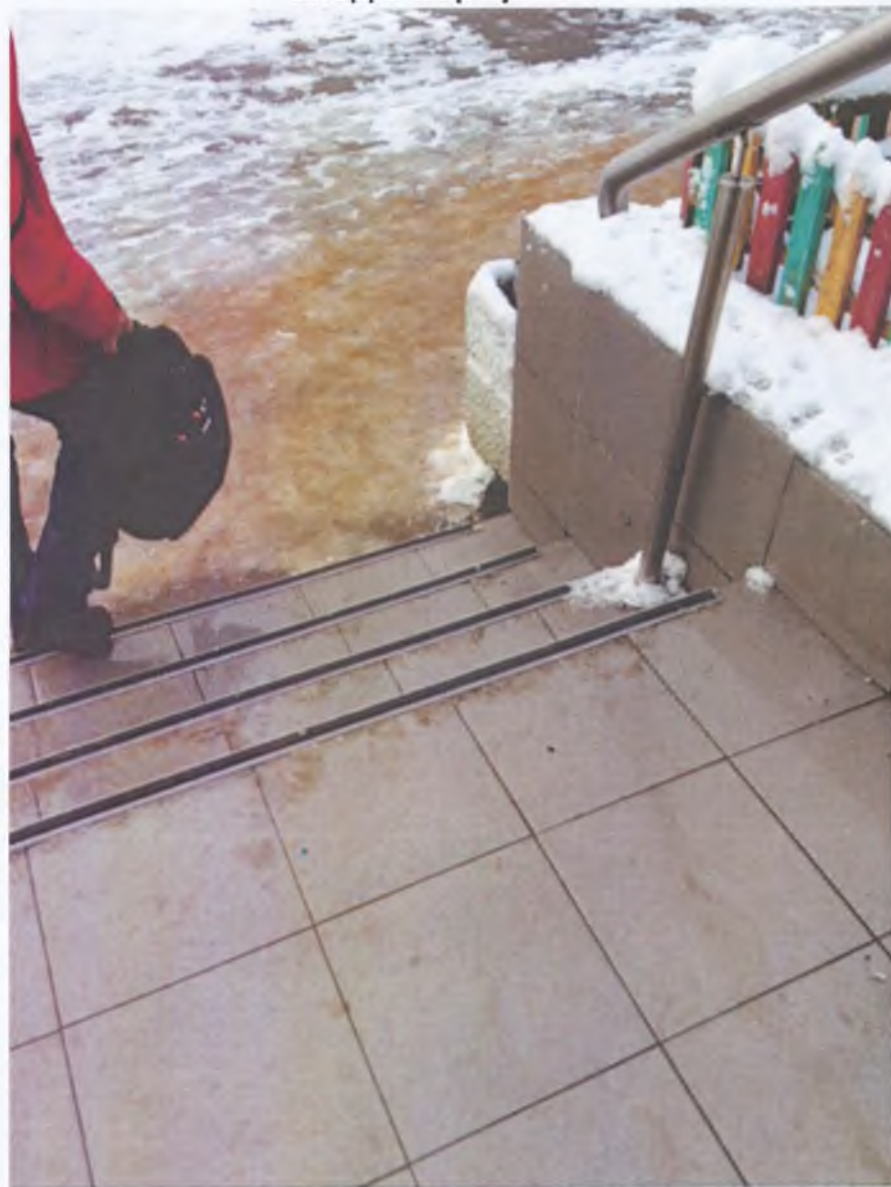
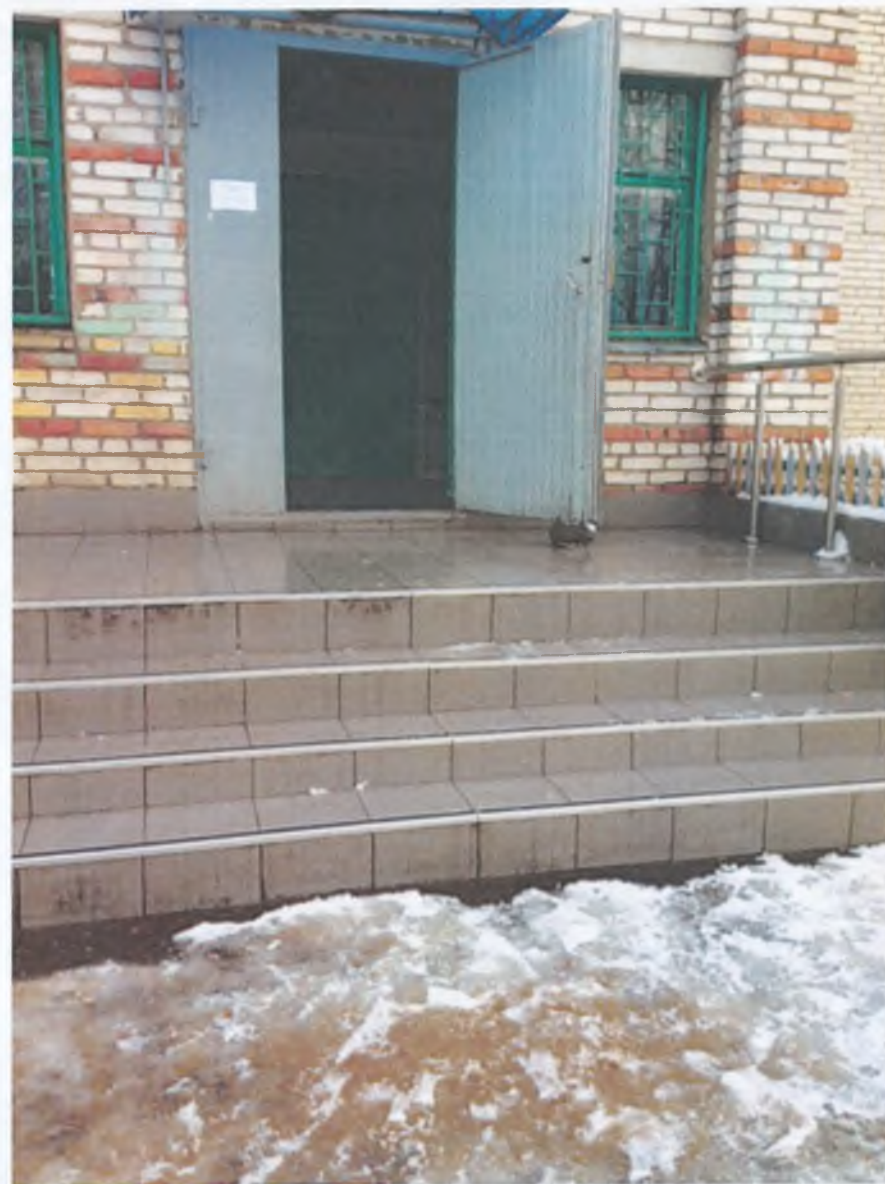
Вход в корпус № 3

| N<br>п/п | Наименование<br>функционально-<br>планировочного<br>элемента | Наличие элемента | | | Выявленные нарушения и<br>замечания | | Работы по адаптации объ-<br>ектов | |
|---|---|---|---|---|---|---|---|---|
| 2.1 | Лестница (наруж-<br>ная) | Есть | | | Отсутствуют<br>тактильные<br>средства ин-<br>формации | С | Обеспечить кон-<br>трастное и так-<br>тильное обозна-<br>чение пространства<br>перед входом,<br>нижней и верхней<br>ступеней лестнич-<br>ного марша.<br>На краях ступеней<br>установить проти-<br>воскользющее по-<br>крытие | |
| 2.4 | Дверь (входная) | Есть | | | Наличие вы-<br>соких поро-<br>гов, отсут-<br>ствие довод-<br>чиков с за-<br>держкой за-<br>крывания | К, О | Привести к норма-<br>тиву пороги дверей,<br>заменить ручки<br>дверей. Установить<br>на двери доводчики<br>с задержкой за-<br>крывания. | |

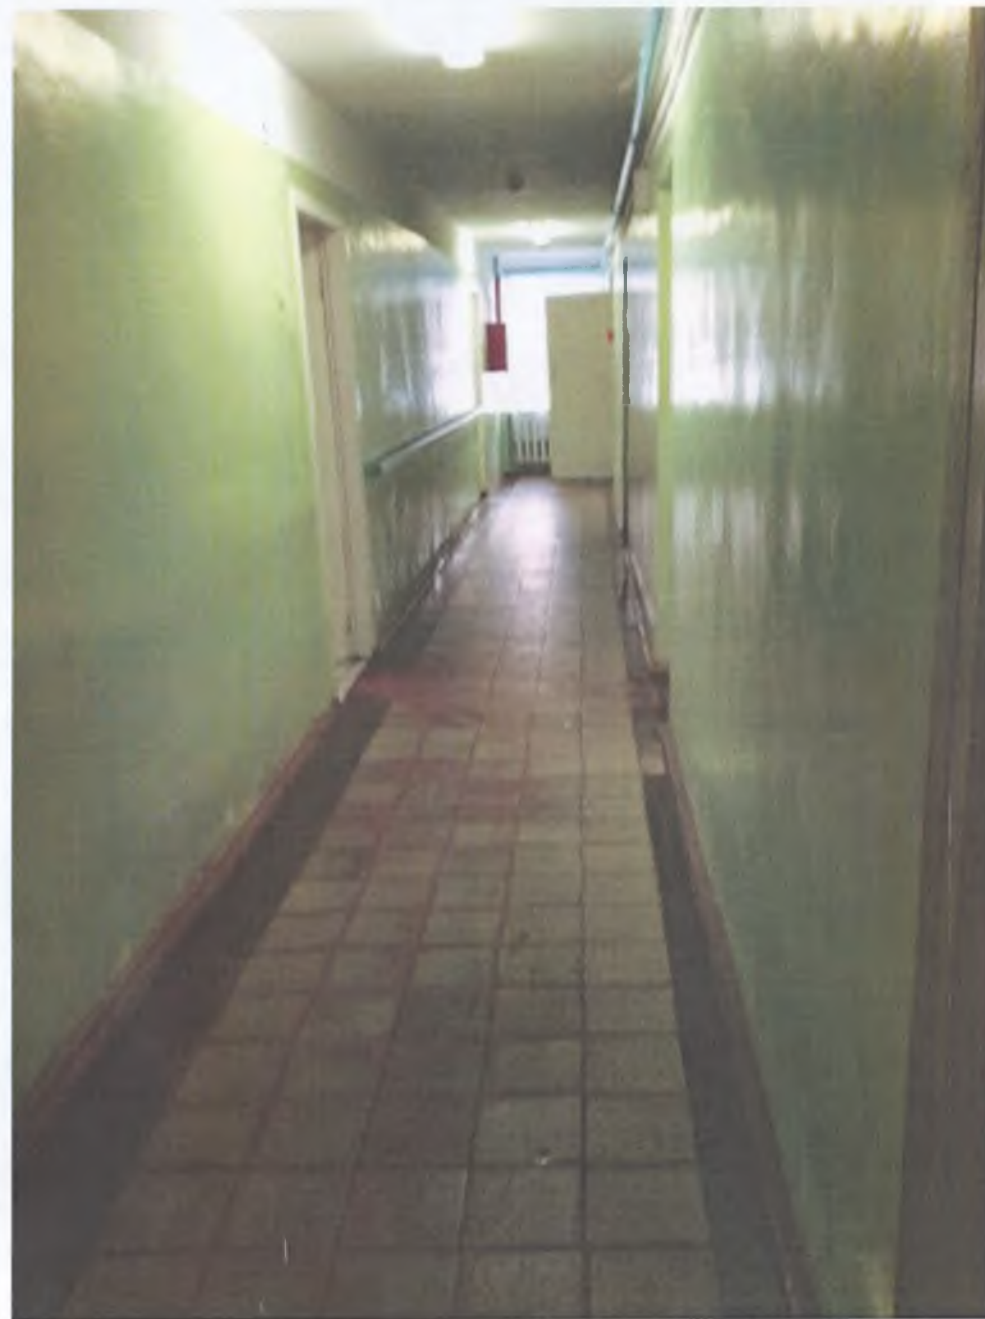
| N<br>п/п | Наименование функционально-планировочного элемента | Наличие элемента | | | Выявленные нарушения и замечания | | Работы по адаптации объектов | |
|---|---|---|---|---|---|---|---|---|
| 3.1 | Коридор (вестибюль, зона ожидания, галерея, балкон) | Есть | | | Частичное отсутствие поручней | К, О, С | Снабдить пристенными поручнями. | |

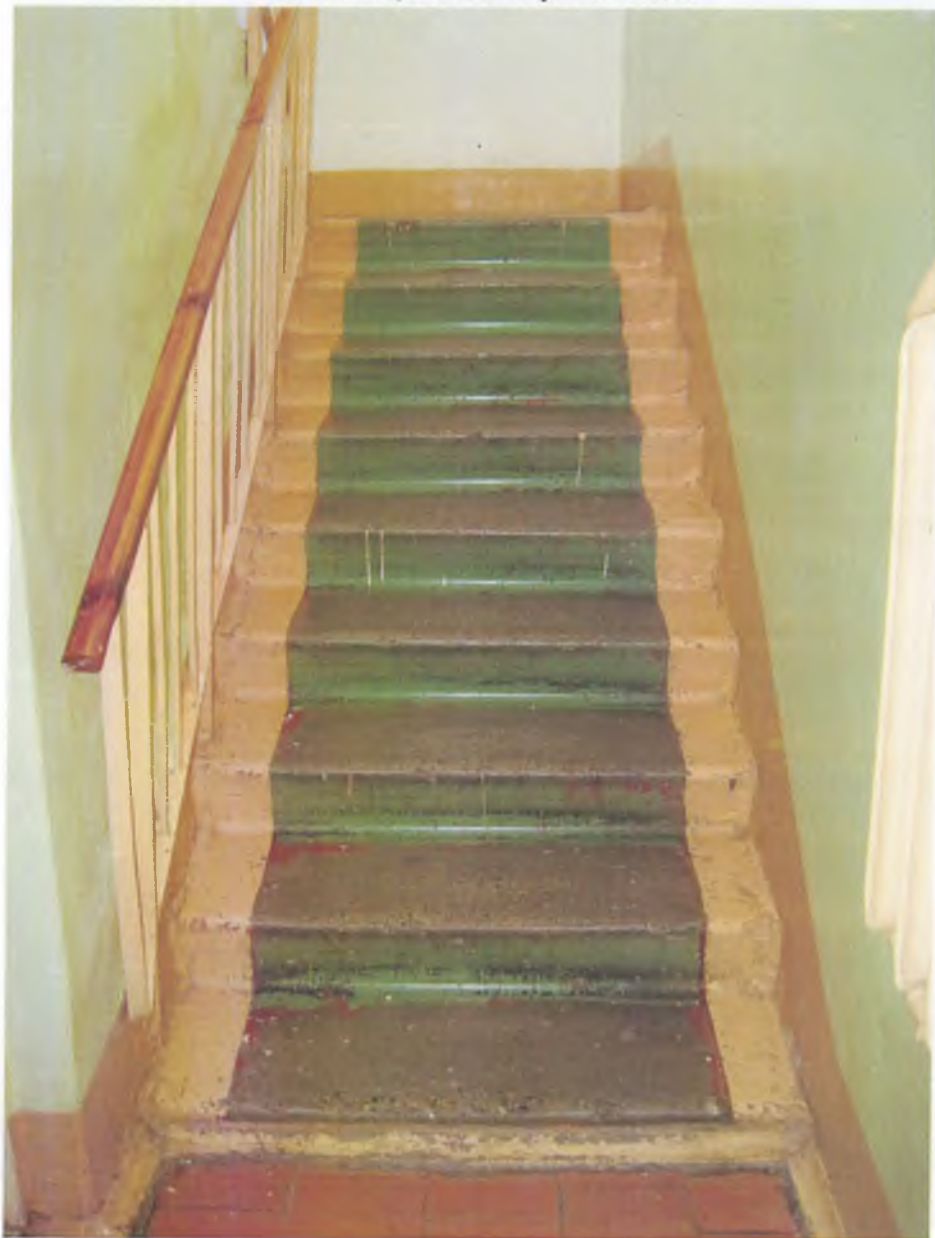
Лестница на второй этаж

| N<br>п/п | Наименование функционально-планировочного элемента | Наличие элемента | | | Выявленные нарушения и замечания | | Работы по адаптации объектов | |
|---|---|---|---|---|---|---|---|---|
| 3.2 | Лестница (внутри здания) | Есть | | | Отсутствуют тактильные средства информации | С | Установить тактильные и контрастные полосы перед лестничными маршами. Обеспечить контрастное и тактильное выделение верхней и нижней ступеней. | |
